التطور الحالي للسفوح وأثره على انعدام استقرار المحاور الطرقية بالريف الأوسط الجنوبي:  
دراسة الوقع وتقييم التدخلات من خلال حالة انزلاق ساحل بطيوي على الطريق الجهوية  
510بإقليمتاوانات، المغرب

**The current evolution of the foothills and its impact on the  
instability of road axes in the Southern central of the Rif: "the study  
of the impact and the evaluation of interventions through the case of  
a landslide in Btioui bank on the regional road 510at Taounate  
, Morocco"provice**

خالد المودني، عبد الغني الهواري، إسماعيل الخنتوري  
جامعة سيدي محمد بن عبد الله، فاس-سائس-المغرب

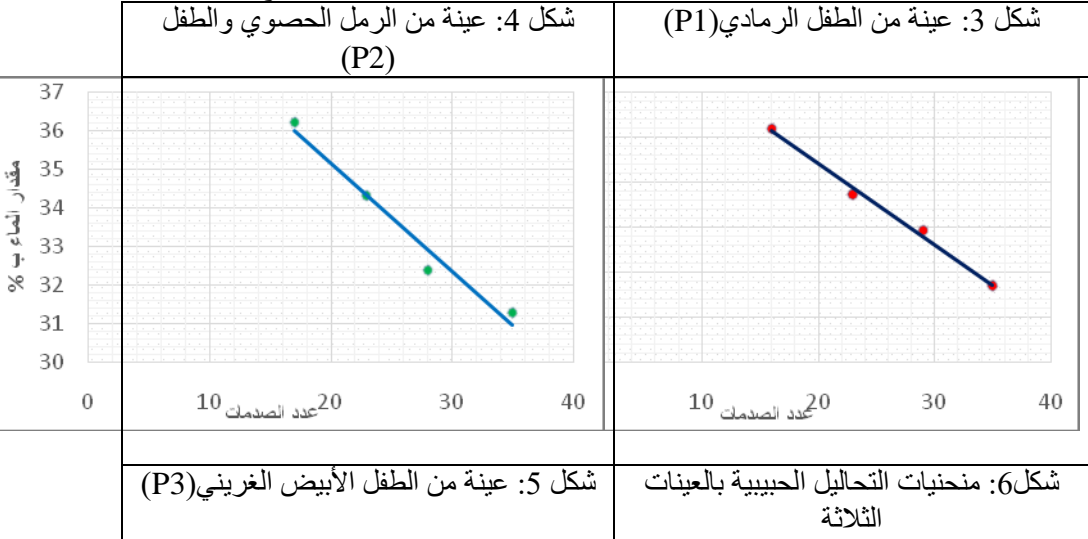
ملصق أشكال 1: منحنيات التحاليل الحبيبية الخاصة بالتكوينات السطحية الموجودة فوق السفح المتحرك

انطلاقاً من التحاليل المنجزة للعينات السطحية باعتماد جهاز Casagrande والمبينة بالجدول 1 والأشكال 3-6؛ نستنتج أن المواد السطحية للسطح غير المستقر متوسطة اللزوجة؛ بحيث يصل مؤشر هذه الأخيرة أقصاه 22 بالعيونة P1 وأدناه 18 بالعيونة P2. وحسب تصنيف R.T.R (Recommandation Pour les Terrassements Routiers) للآتربة فإن العينتين P1 و P3 تنتمي لصف A<sub>2</sub> ذات المواد الدقيقة والمشكلة من الغرين والطفل بحيث تبلغ فئة المواد الدقيقة ذات القطر المرجعي أقل من 80µm حوالي 51.35% بالعيونة P1 و 45.9% بالعيونة P3 مع ارتفاع في عتبة السيولة بالعينتين معا حيث بلغت إلى 37%. أما بالنسبة للعيونة P2 فتتكون من مواد رملية وحصى طفلي؛ أي صنف B<sub>6</sub> بحيث لا تمثل المواد الدقيقة ذات القطر المرجعي الأقل من 80µm سوى 29.47%.

من جهة أخرى نسجل انخفاضا مهما لمقدار الماء بالعينة P2 المأخوذة من عالية السفح؛ إذ يمكن تفسير هذا الانخفاض بكون المكونات الرملية الحصوية تحرر الماء بسرعة وأن عالية السفح والموجه نحو الشرق يتعرض لطول مدة التشميس والتجفيف؛ خاصة وأن العينات أخذت خلال شهر غشت بعد فصل صيف حار وجاف، وفي مقابل ذلك نسجل ارتفاعا في مقدار الماء بالعينتين P1 و P3 بقيمتي 14.18 % و 18.49 % على التوالي؛ مما يفسر أن الطفل الرمادي (عينة P1) الموجود على مقربة من المقطع الطريقي؛ والطفل الأبيض الغريني الذي ينتشر بوسط وعلى يمين السفح (عينة P3)؛ يحتفظ بكميات مهمة من الماء، وهو الشيء الذي يفسر نشاط آليات التخديد وتركز التعرية السطحية بمواقع العينة الأولى؛ والتدفقات الوحلية بمواقع العينة الثالثة.

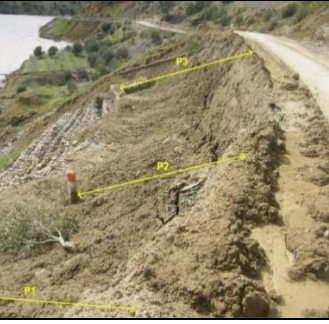
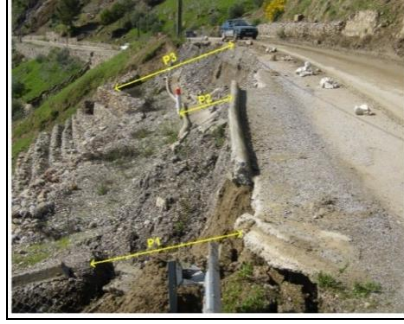
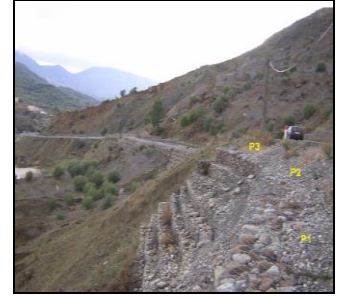
صور 1- 2 و3: مقارنة زمنية بين وضعية المقطع الطرقي والمنشآت الأخرى المتهدلة (صور ملتقطة من نفس الزاوية)

صورة 1: وضعية الطريق والسور الجانبي في حالة استقرار. صورة 2: عنف الدينامية حرك جزء مهم من الطريق والسور الجانبي على مسافة 6.2 م - بتاريخ 08/02/2009  
صورة 3: اخفاء تام للسور الجانبي+ تندفات وحبية مهمة على المدرجات+ سقوط أعمدة الهاتف+ تهدل و اخفاء شبه كلي للطريق. 2010/02/27

ومن خلال الجدول والمتابعة الميدانية(الصور أعلاه) نؤكد على أن تنقل التكوينات السطحية سجلت حركة قوية بلغت أقصاها خلال فصول يناير وفبراير ومارس ثم أبريل، وهو الأمر الذي يؤكد على العلاقة الوطيدة بين كمية التساقطات وسرعة حركة التكوينات السطحية، فعلى سبيل المثال؛ ففي سنة 2008، التي لم تتعد فيها كمية التساقطات 474 ملم، لم تسجل أي تأثير واضح على المنشآت الفنية وكذا على مستوى سرعة الدينامية (لم تتجاوز 0,5 م)؛ بينما خلال سنوات 2009، 2010، 2013، 2015 و2018 فقد سجلت قيما قياسية في التساقطات المطرية (مع تركيز زمني قوي)، سجلنا خلالها حركة قوية للمواد والمنشآت الطرقية، بلغت على سبيل المثال النقطة P3 ما يناهز 6.2 م خلال شهر يناير وبداية فبراير من سنة 2009.

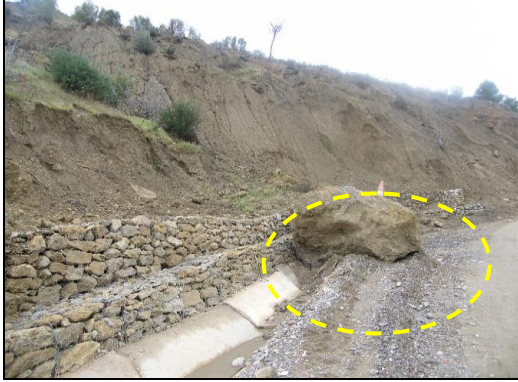
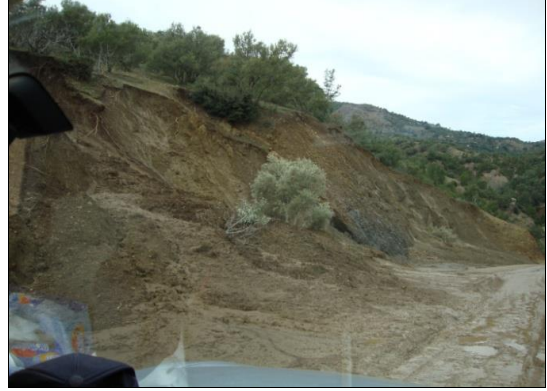
صورة 5: بروز واقتلاع ثم انهيار كتل صخرية واستقرارها فوق الطريق. وضعية ماي 2016

صورة 4: التدفقات الوحلية الناتجة عن التساقطات المركزة خلال سنة 2013: قطع الطريق وطمر المنشآت الفنية مارس 2013

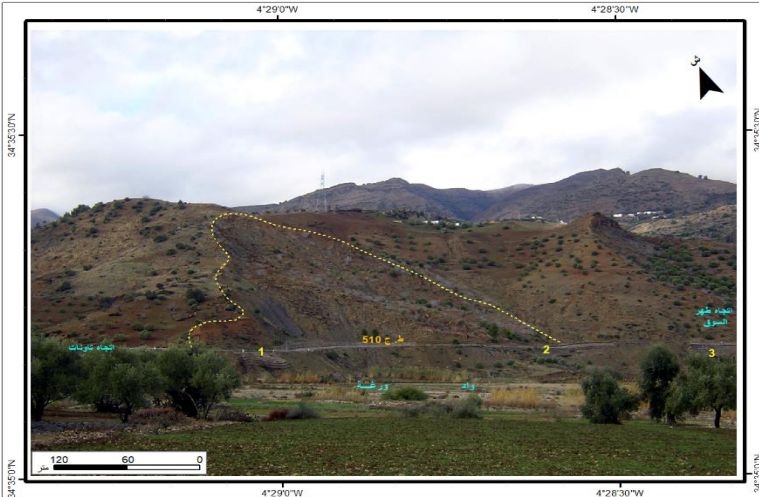
الجيل 1: 2008

-مقطع طرقي سليم

- حفر جد محدودة

1 - بداية تدهور القفص الحجري

2 و 3: منشآت سليمة

**الجيل الأول:** يمثل شكل الانزلاق لسنة 2008 حيث لم تكن مساحته تتعد 2352.8 م<sup>2</sup> بطول أقصى 183 م وعرض أقصاه 330م. ولقد سجلنا خلال هذ السنة عدم تأثر المقطع الطرقي والمنشآت الفنية بدينامية الانزلاق، عدا ظهور حفر محدودة (لم تتعد إجمالا 1.4 م<sup>2</sup>) فوق سطح الطريق، وتشوه خفيف للأفصاص الحجرية ببداية المقطع.

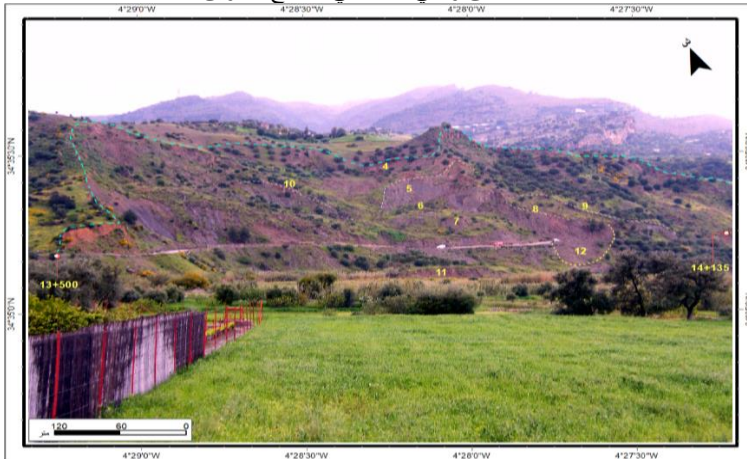
الجيل 3: 2018

- 4: جبهة وصل مداها 17.1م
- 5: جبهة وصل مداها 51 م
- 6: منخفض على عمق 6.5م
- 8: جبهة مداها وصل 11.3م
- 9: جبهة مداها يصل 1.5م
- 10: جبهة مداها يصل 7م
- 11: وقع قوي لتقوض الضفة
- 12: تدفق وحلي تسبب في انقطاع الطريق

**الجيل الثالث:** تواصلت الدينامية القوية فوق السفح المدروس خلال سنة 2018 وذلك ارتباطا بتجدد الظروف والعوامل المهيجة والمتمثلة على الخصوص في عدوانية المناخ وقوة تقويض الضفاف، حيث تعتبر هذه السنة استثنائية من حيث كمية الأمطار المسجلة (829.4 ملم خلال موسم 2017-2018) التي زادت من تعميق أزمة وضعية الطريق الجهوية 510 بشكل عام وبالنقطة الكيلومترية 14+00 بشكل خاص. ولقد عرفت مساحة الانزلاق خلال هذه السنة اتساعا مهما بلغت 31900 م<sup>2</sup> مع تزايد مسافة الطريق المتدهورة التي بلغت 635م منها 364 م ذات اقتلاعات كلية؛ وتسجيل دينامية سطحية جد قوية تمثلت في قوة تقويض الضفة بالسافلة (11) وتدفقات وحلية تسببت في قطع الطريق (12)، بالإضافة إلى تزايد طول ومدى الجبهات سواء منها الثانوية (5 و8) أو الرئيسية (4) منها مع نشأة جبهات جديدة (9).

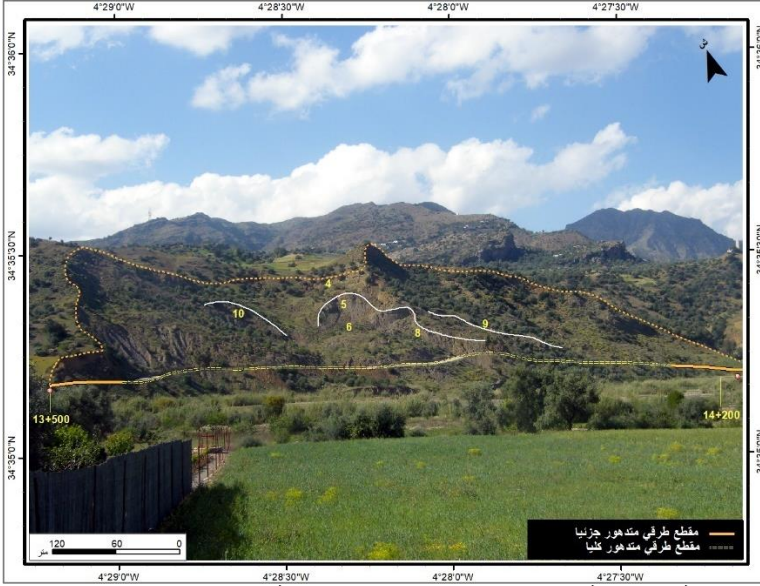
الجيل 4: 2019

- تزايد مساحة الانزلاق

- تزايد طول الطريق المتدهور

- تزايد نسبي في مداخل الجبهات:

- ج.4: 17.4م - ج.5: 5م - ج.8: 12.9 - ج.9: 1.7م - ج.10: 7.2م

**الجيل الرابع:** يمثل حصيلة الدينامية المسجلة إلى حدود الأسبوع الأخير من أبريل من سنة 2019، وهي السنة التي لم نسجل فيها تغيرا واضحا سواء على مستوى مورفولوجية السفح أو على مستوى الخسائر. ترتبط هذه الوضعية أساسا بضعف كمية التساقطات المطرية التي لم تتعد في المجموع 121.7 ملم خلال ثلاثة أشهر كانت تعتبر الأكثر رطوبة (يناير وفبراير ومارس) وأن المقطع الطرقي وأغلب المنشآت الفنية هي في الأصل متدهورة كليا خلال سنة 2018 (والتي يمكن اتخاذها كمؤشر عن عنف الدينامية)، ويلاحظ أنه كلما ازدادت مساحة الانزلاق (32860 م<sup>2</sup> حاليا) كلما ازداد طول المقطع الطرقي المهدد؛ حيث بلغت حسب آخر قياس ما مجموعه 700 م (تدهور كلي وجزئي). وبشكل عام، وبناء على قياسات ميدانية باعتماد القضبان الحديدية يمكن حصر التغيرات الملاحظة خلال هذه السنة في التزايد الطفيف في مدى جبهات الاقتلاع وفي تقدم الكتلة على مستوى سافلة الانزلاق تم تسجيلها يوم 24 يناير 2019 كنتيجة للتساقطات المطرية التي امتدت على ثمانية أيام والتي بلغت ما مجموعه 71.5 ملم.

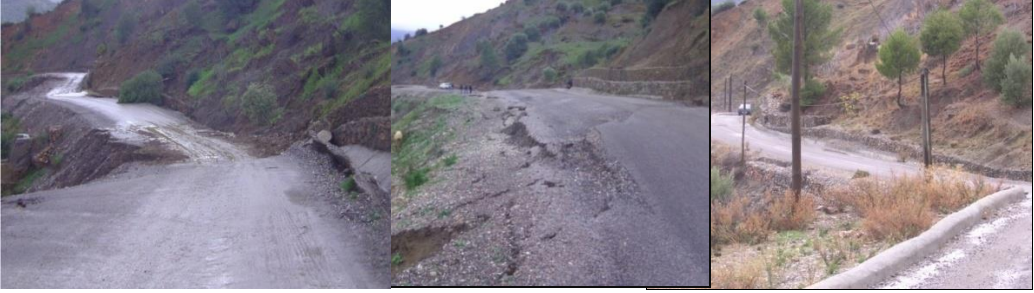
صورة 8: تهدل نطاقي وانقطاع على شكل درجة يصعب اجتيازها، واختفاء أشجار وأعمدة الهاتف

صورة 7: انخساف فجائي وتهدل جزئي للمقطع الطريقي نتيجة للأمطار المركزة خلال شهر دجنبر 2012

صورة 6: استقرار نسبي للسفح من خلال وضعية الطريق وموجه المياه الجانبي وكذا وضعية أعمدة الهاتف والأشجار (الثبات وانعدام الميلان)

**7-1- تهدل المحور الطريقي:** يعتبر تهدل الطريق من أبرز الخسائر التي تسبب فيها الانزلاق؛ فقد اتخذ انخساف الطريق عدة مراحل بلغت اقصاها خلال سنوات 2009، 2010، 2013، 2018، وهي السنوات الأكثر إمطارا خلال العقد الأخير؛ وقد سجلنا اقتطاعات جزئية في عدة مواقع من الطريق، ثمتهدلات كلية في مقاطع أخرى منها (الصورتين 7 و8)، حيث بلغت مسافة التهدل ما يناهز 450 م، وهي المسافة التي عرف فيها مستوى الطريق تدهورا حادا؛ إضافة لما يقارب 250 م مهدد بأشكال الحفر والاقتلاعات والتدفقات الوحلية؛ وبذلك تصل مسافة القطاع المهدد على عرض الكتلة المنزقة ما يعادل 700م، تشكل خطرا على مستعملي الطريق، خاصة خلال فصل الشتاء حيث تنشط آليات التعرية السطحية والعميقة التي تسببت في انقطاعات متكررة للطريق وطمر المنشآت الفنية.

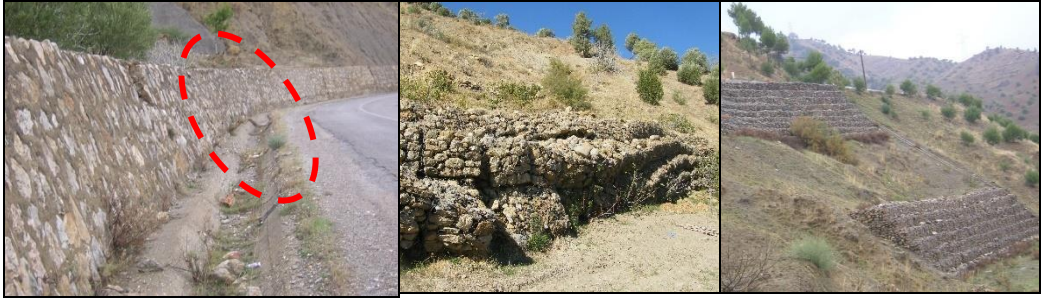
صورة 11: تشقق سور الدعم على الجانب الأيسر للطريق

صورة 10: تحطم وانزلاق المدرجات الحجرية بالوضعية السابقة وتكدسها بجانب الوادي.

صورة 9: مدرجات من الحجارة المسيجة بسافة السفح (17 مدرج متراكب)

ومن أجل تثبيت الكتلة المنزلة عمدت المصالح المختصة إلى بناء سورين اسمنتيين بعلو 2 م وعلى طول الطريق؛ يبلغ طول الأول منهما 50 م والثاني 270 م (صورة 11)، إلا أن عنف الدينامية من خلال قوة الدفع الممارسة من العالية؛ تسبب في تصدع وتشقق السور بعدة مواقع (حوالي 100 م من السور الثاني مغطى بالأتربة).

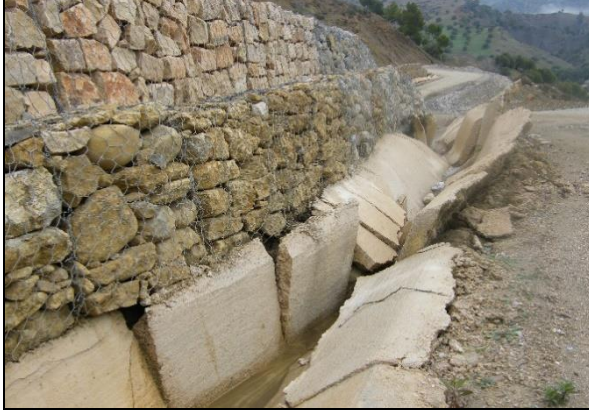
صورة 12 طمر قناة التطهير الاقعية بسبب التدفقات الطينية الاتية من العالبة تاريخ الصورة: 2009/02/08 صورة 13: اندفاع الكتلة ساهم في تحطم القناة الأفقية رغم أساليب التثبيت المنجزة، أكتوبر 2015

**3-7- طمر وتحطم قنوات التطهير:** نظرا لكون الماء عاملا حاسما وقويا في عدم استقرار السفوح، لجأت المصالح المختصة إلى تكثيف حلول التهئية التي تستهدف تطهير مياه الأمطار (قنوات أفقية وأخرى عمودية مع السفح وأنابيب مغطاة تحت الطريق ثم موجهاة المياه...)، إلا أن تحرك الانزلاق المستمر والتردد القوي للظواهر المرتبطة بالتدفقات الوحلية والانتقال الحر

للكتل الصخرية الحثي، ساهمت من جهة في طمر قنوات التطهير المكشوفة، ثم تصدعها وتحطمها من جهة أخرى (صور 12 و13)؛ وذلك بالرغم من عمليات الصيانة والاستصلاح المتكررة التي تقوم بها سنويا المصالح المختصة.

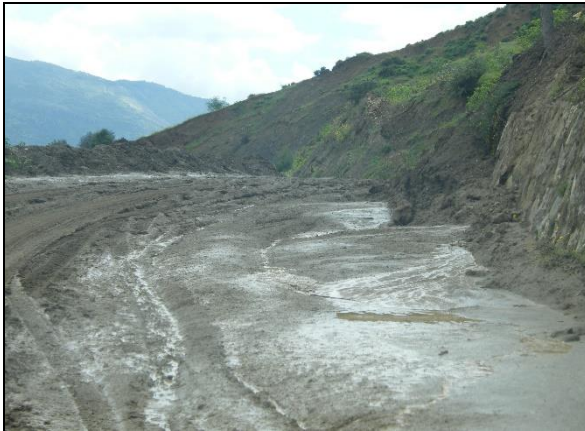
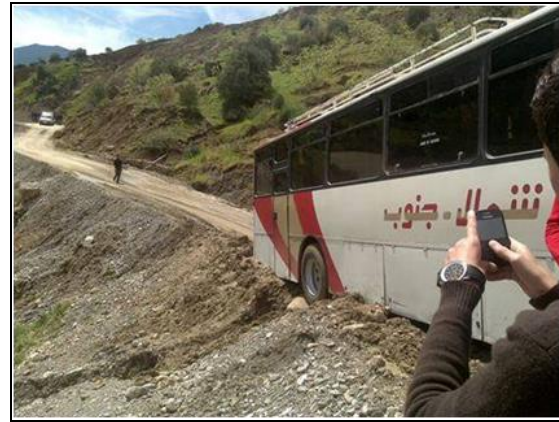
صورة 15: تدفقات وحبلة وسيلية طينية تغطي الطريق وتعرقل حركة السير. الصورة بعدسة شخصية، 14 أبريل 2018

صورة 14: حافلة نقل الركاب من الحجم الكبير عالقة وسط السفح بسبب تدهور حالة الطريق خلال فصل الشتاء، المصدر: محسن العمال 2013.

بالإضافة إلى ذلك، ساهمت قوة الدينامية في إلحاق أضرار فلاحية بليغة؛ وذلك من خلال اقتلاع الأشجار المثمرة وموتها السريع وطمر المزروعات المتواجدة عند أقدام الحافات (المعاينة الميدانية واستجواب الفلاحين). كما تسببت الدينامية في اضطراب كبير في حركية السير مهددة بذلك سلامة مستعملي الطريق وخاصة خلال فصل الشتاء؛ حيث تتراكم الأوحال والكتل الصخرية فوق قارعة الطريق (الصورتين 14 و15).

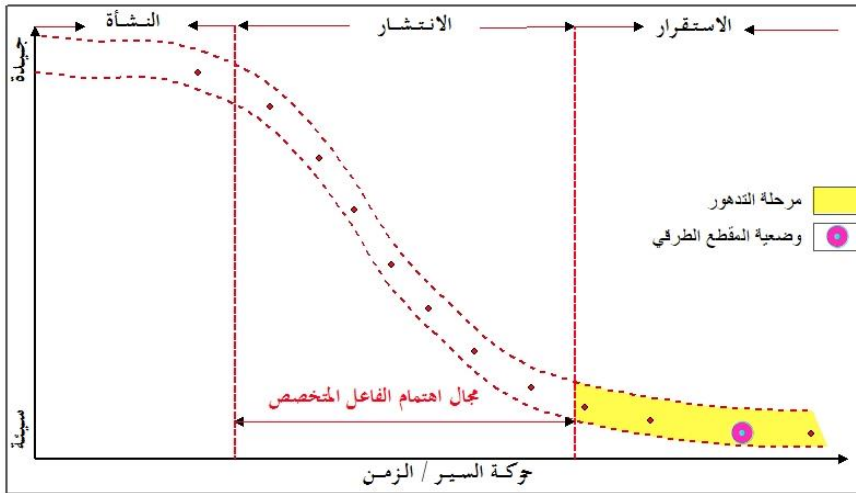
شكل 8: يوضح المراحل الأساسية لتطور التدهور ووضع المقطع الطرقي ضمنها، بحيث يوجد المقطع ضمن مرحلة الاستقرار وذلك ارتباطا بحالة الطريق جد المتدهورة ونسب التدهور التي تصيبها.
