## وقع الدينامية على عدم استقرار المحاور الطرقية بالريف الأوسط الجنوبي حالة انزلاق اخلافة على الطريق الجهوية 509-(تاونات، المغرب)

### The impact of dynamism on the road axis of the southern middle Rif. « The Khlalfa sliding case on the 509 regional road » -Taounate, Morocco-

المودني خالد، باحث في سلك الدكتوراه، جامعة سيدي محمد بن عبد الله فاس-سايس-المغرب

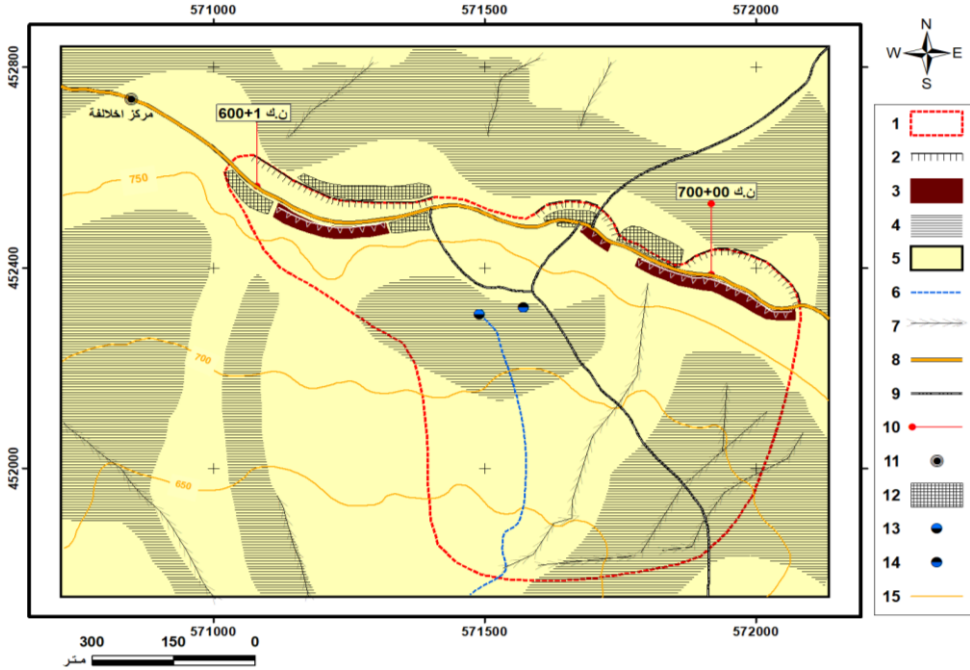
شكل 1: خريطة توضح أهم المؤشرات المجالية والسياق العام لدينامية الانزلاق

أما محليا، فالمجال غير المستقر والذي يغطي انزلاق اخلافة فتسود به صخور صلصالية وصلصالية كلسية، بالإضافة إلى مواد منقولة/مغيرة (remaniés) تشكل شرفات محبوكة من الحطام (شكل 1)، في حين يتكون الأساس الصخري من طبقة شيسيتية ذات خصوصيات عدانية ملائمة لنشأة الدينامية (مديرية التجهيز والنقل واللوجستيك بتاونات)، حيث يبرز الشيسيت على مستوى الحادور الرئيسي أعلى السفح وعلى طول المقطع الطرقي، وبالتالي يبقى هذا الجزء

1: مجال الانزلاق 2: جبهة اقتلاع 3: حادور رئيسي 4: سفحيات (مواد مغيرة) 5: تكوينات صلصالية وصلصالية كلسية 6: شعبة مائية 7: خدة 8: ط.ج. 509 9: طريق غير معبدة 10: نقط التنقيب 11: مركز الجماعة 12: سكن 13: عين 14: بئر 15: خط التسوية.

**3.4 الظروف الهيدروجيولوجية:** من الناحية الهيدروجيولوجية، تتميز منطقة الدراسة والسفح المتحرك بسيادة تكوينات صلبة وصلصالية وكلسية ثم مواد منقولة تعلو قاعدة شيبستية حسب التنقيب الذي قام به مختبر L.A.B.S، فهو إذن وضع جيولوجي لا يسمح بتكون فرشاة باطنية دائمة ومستمرة، بحيث ترتبط على وجه الخصوص بالفصل المطير، إذ تتغذى الفرشة عن طريق الشقوق التي تضرب السفح خلال الفصل الجاف. وبشكل عام وانطلاقاً من البحث الميداني والخريطة الجيولوجية (تاونات عين عائشة 1/50000) نؤكد على أن المجال يتوفر على فرشاة مائية صغيرة معلقة وجد محدودة، تظهر على شكل عيون وآبار بالشمال الغربي للسفح المتحرك (شكل 1).

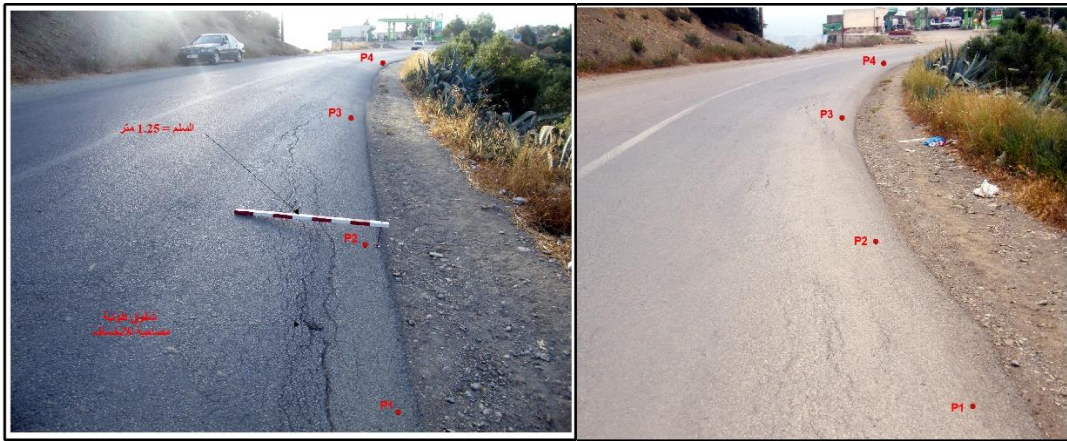
(\*) تم اجراء قياسات عند نهاية كل شهر مع قياسات أخرى تكميلية عند الضرورة  
صور 1 و2: انخساف طولي بالنقطة ك. 600+00، على اليمين بتاريخ أكتوبر 2017 وعلى اليسار خلال  
غشت 2018

نظرا للدينامية البطيئة للسفح فإن مؤشرات تأثر المقطع الطرقي لم تظهر سوى في مواقع محدودة جداً، تطلبت متابعة ميدانية منتظمة ودقيقة من أجل ضبط سرعة تطورها. فشكل التدهور الذي يصيب المقطع الطرقي هو من نوع التشوهات متمثلة في انخسافات (ornières) جزئية أو كلية مصحوبة بشقوق منفردة أو شبكية، ثم تشققات طولية وأخرى عرضية شبه متعامدة مع المحور الطرقي، وقد عرفت هذه التدهورات تسارعاً خاصة خلال الفترة الممتدة من دجنبر 2017 إلى غاية ماي 2018، ففي الوقت الذي أكدت فيه مديرية التجهيز والنقل واللوجستيك لتاونات بأن المقطع لا يتأثر إلا بتشوه وتشققات ضعيفة جداً (درجة  $V_2$ ) بتاريخ 17 غشت 2017، فإننا سجلنا خلال النصف الأول من سنة 2018 تطوراً ملحوظاً لتعمق الانخساف بلغ أقصاه 32.4 سنتيمتر بالنقطة الكيلومترية 1+750 (جدول 5 وصور 1 و2 و3)، كما عرفت الشقوق اتساعاً بلغت أقصاها 59 ملم بالنقطة  $P_4$  بالنسبة للشقوق الطولية و30 ملم بالشقوق العرضية مع تطور هذه الأخيرة إلى شبكة من التشققات بالنقطتين  $P_3$  و  $P_4$  (جدول 6 والصور من 4 إلى 7). يرتبط التطور الحاصل على مستوى تعمق الانخسافات واتساع الشقوق خلال سنة 2018 بعدوانية المناخ من خلال التساقطات المطرية التي شهدتها المنطقة خلال هذه السنة وما لها من دور في تحريك قوة الدينامية. أضف إلى ذلك، فقد أظهر التنقيب الذي قامت به مصلحة الطرق وجود عدة تشوهات على مستوى طبقة القاعدة (couche de base) المكونة من TV شبه مسحوقة بسمك يناهز 15 سنتيمتر، والطبقة العلوية المشكلة من طلاء سطحي لا يتعدى سمكها 8 سنتيمتر، وهي مؤشرات تدل على أن الجودة غير مطابقة لحركة سير  $T_0^-$ ، هذه التشوهات هي نتيجة لعدم فعالية التصريف الداخلي للطريق من جهة، ثم بسبب الاجهاد وهشاشة التكوين الصخري من جهة أخرى. وأخيراً نؤكد على أن ضمان استقرار طبقة السير (couche de roulement) وجودتها رهين بتحقيق الاستقرار الداخلي للطريق (corps de chaussée).

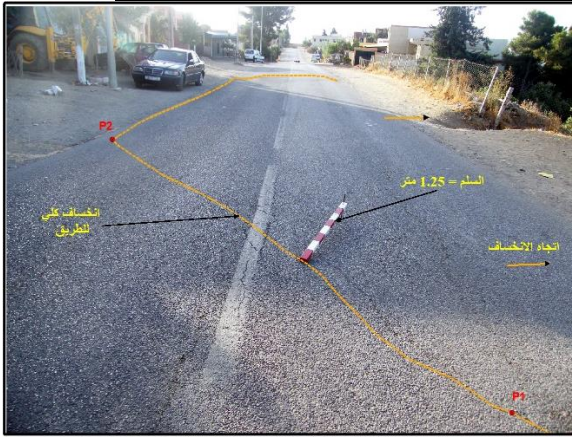
صورة 3: انخفاض كلي من المقطع الطرقي بالنقطة الكيلومترية 1+650 يبلغ طوله 25 متر وضعية 20 غشت 2018

| | تثبيت المواقع المتهدلة وخاصة الجزء الأيسر من الطريق بواسطة صور إسمنتي مزود بأنابيب خروج المياه، أو عن طريق بناء سياجات حجرية (gabions) | التقوية والتثبيت | 600+0<br>650+1<br>750+1 | انخفاضات كلية وجزئية |

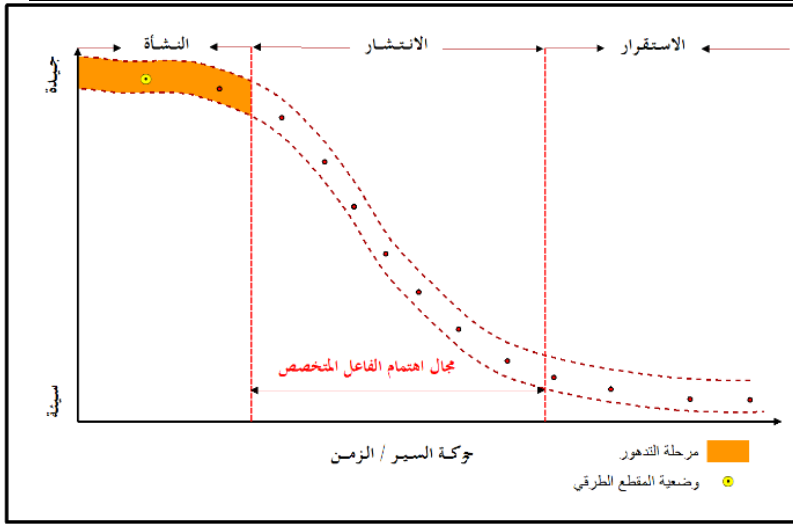
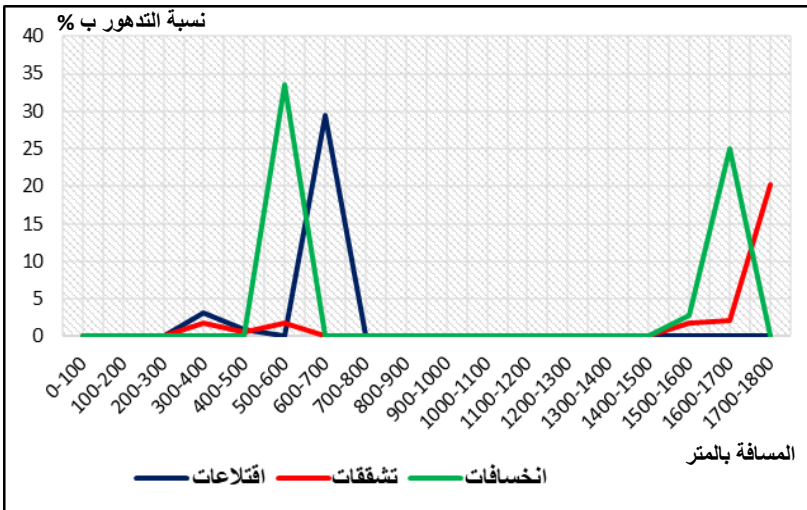
**2.6 تأثير مدة حياة الطريق:** ترتبط مدة حياة الطريق أساسا بالحالة (D-C-B-A) والتي تتراجع من الجيدة إلى السيئة متأثرة بعامل الزمن (عامل الشيخوخة أو القدم) وتزايد حركية السير (عامل الحدة/العدوانية). وعلى هذا الأساس يمكن التمييز بين 3 مراحل كبرى لتطور التدهور الذي كلما ازدادت حدته كلما تقلصت وتراجعت مدة حياة الطريق، وهي مرحلة النشأة، مرحلة الانتشار (فترة اهتمام الفاعلين المتخصصين) ثم مرحلة الاستقرار حيث يكون التدهور خارج إطار النمذجة، وانطلاقا من المعطيات التقنية وتحليل منحنيات تطور التدهورات وتتبعها الزمني (شكل 3)، فإن المقطع الطرقي المدروس يوجد ضمن مرحلة النشأة من حيث خطورة التدهور (شكل 2)، وهي الموافقة لعتبة الإنذار (Seuil d'alerte) ما دامت نسبة التشقق لم تتعد 20%، ثم عتبة الإنذار بالنسبة لعدم الاستواء (l'uni) المرتبطة بحركية السير بحيث  $T2 = 3500$ . فانطلاقا مما سبق نؤكد على أن عتبة الإنذار ما هي إلا مرحلة معلنة (إخبار) عن بداية عدم الاستقرار، من المحتمل أن يتطور ويزداد حدته مع مرور الزمن وتزايد حركية السير وعدوانية المناخ وتأخر الصيانة.

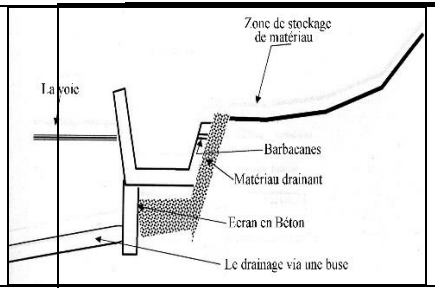
| نوع التدهور | ن.ك | طبيعة التدخل | التقنيات والمواد المستعملة للتنفيذ | ملاحظات وأشكال توضيحية |
|---|---|---|---|---|
| عدم استقرار حافة الردم | 600+0<br>650+1 | الحد من التعرية المرتبطة بالسيلان المائي | إما عن طريق بناء مدرجات أو أساليب إنزال المياه والتحكم في سرعتها (descentes d'eau) | الشكلين 4 و5: كيفية إنجاز قنوات التصريف السطحية فوق المنحدرات الهدف منها جمع المياه وتصريفها |

جدول 8 والشكلين 4 و5: تلخص أهم الاقتراحات من أجل التخفيف من الدينامية وحماية المقطع الطرقي المدروس.
